О Т Ч Е Т

**ПО НИР «ИССЛЕДОВАНИЕ ВЛИЯНИЯ EPS ОЧИСТКИ НА
ТЕХНОЛОГИЧЕСКИЕ СВОЙСТВА МЕТАЛЛА»**

ИССЛЕДОВАНИЕ ВЛИЯНИЯ EPS ОЧИСТКИ НА ТЕХНОЛОГИЧЕСКИЕ СВОЙСТВА МЕТАЛЛА

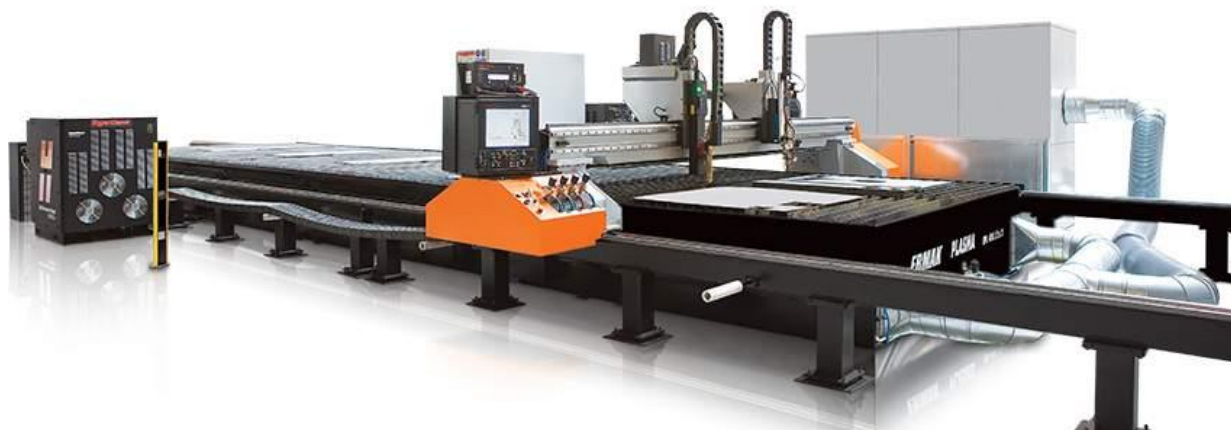
Рисунок 1.1.-Внешний вид установки ERMAKSAN EPL 2060

Плазменная резка образцов производилась на установке ERMAKSAN EPL 2060. Станки серии EPL - это надежная высокоскоростная машина для плазменной резки металла с высокой точностью резки, разработанная в соответствии с пожеланиями заказчиков получить надежный станок с низкой отпускной ценой для обработки металла. При необходимости машина может быть укомплектована 5-осевым резаком для обработки фасок, дополнительным суппортом для обработки труб.

Конструкция машины типа EPL включает в себя готовый раскроенный стол со встроенной системой вентиляции, управляемой пневматическими заслонками.

Конструкция установки отвечает требованиям эргономики и организации производства: направляющие портала защищены металлическими навесами, направляющие резака на портале закрыты кожухами и защищены от брызг металла, окалины, пыли и т.п. Удобство в работе обеспечивает наличие специальных гибких коробов для укладки коммуникационных проводов, которые перемещаются вместе с порталом, обеспечивая комфортные условия работы и защиту от внешних повреждений. Высокоточные линейные направляющие и рейки используются в соответствии со стандартами CE. Так что обеспечивает высокую точность результатов резки. Направляющие Atlanta (Германия) используется в соответствии со стандартами CE и обеспечивает высокую точность результатов резки, увеличенный диапазон чувствительности и качества резки. Кроме того, звук вызванный трением сведён к минимуму. Привод перемещения портала осуществляется сдвоенными синхронизированными бесщёточными АС серводвигателями, используемые на X и Y осях. Высокое ускорение обеспечивается высокоточным временем реакции серводвигателя, привода и снаряжения.

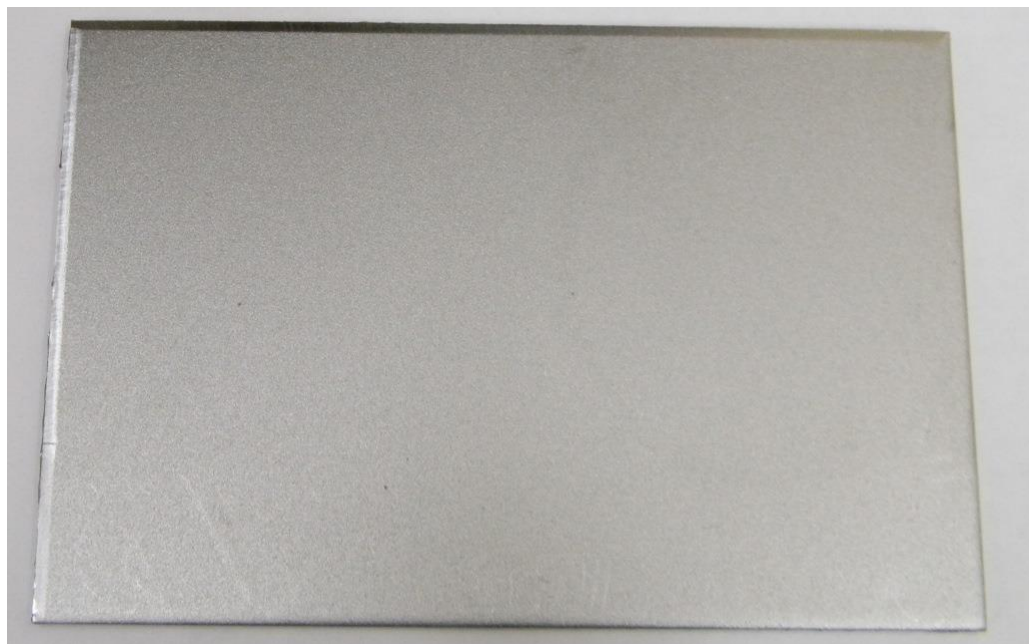
Для плазменной резки были предоставлены образцы с EPS очисткой и без обработки размером 200×300 мм (рисунок 1.2):

Рисунок 1.2. Образцы для плазменной резки; а) с EPS очисткой; б) контрольная без обработки

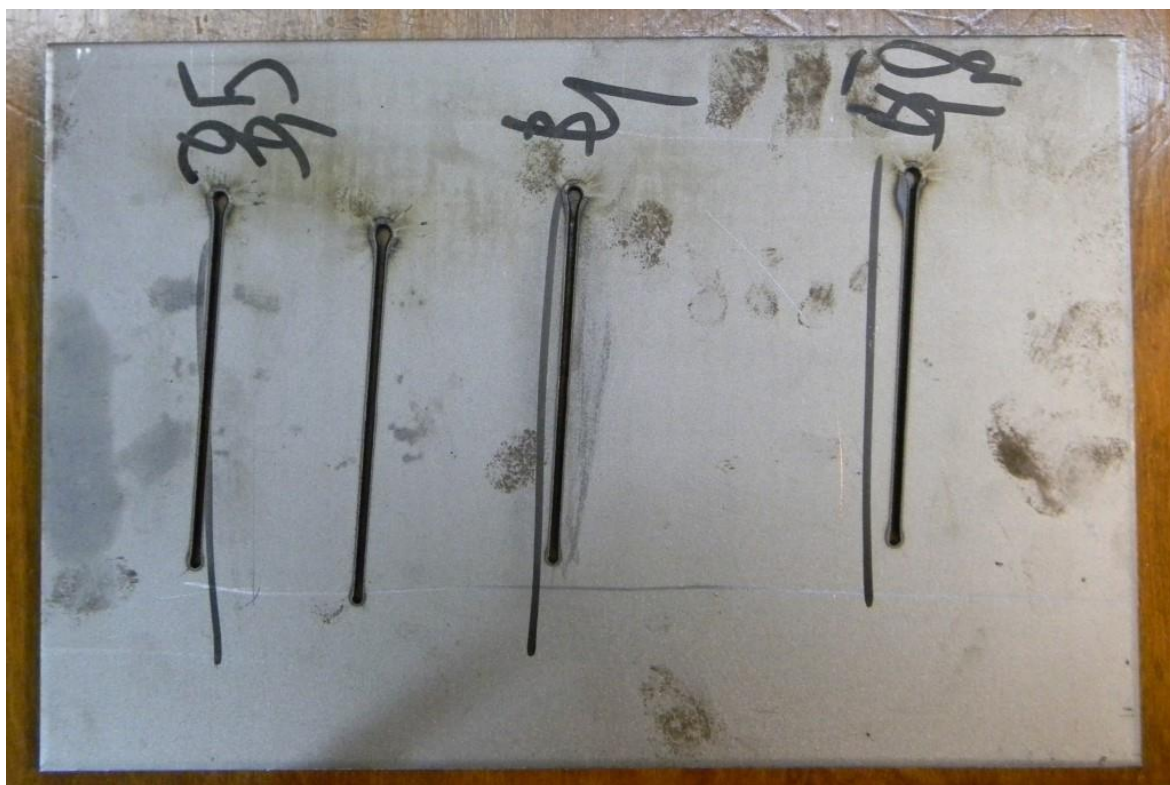
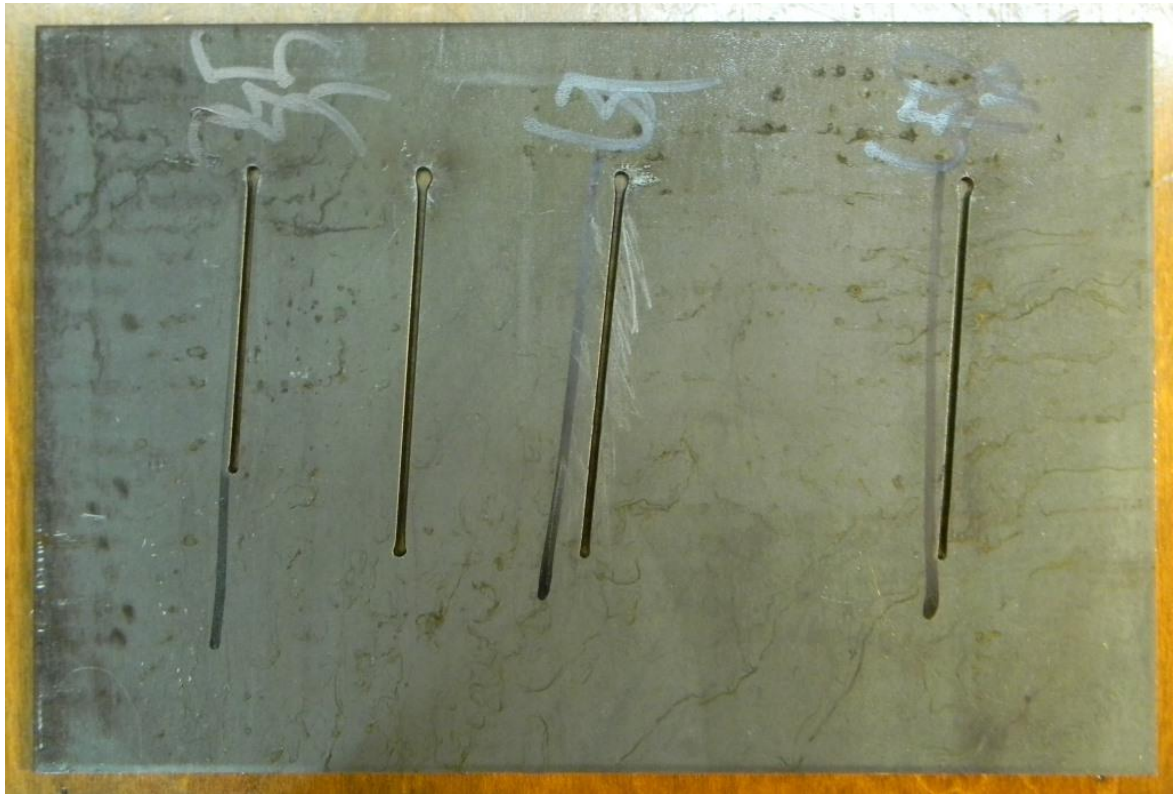
Рисунок 1.3. Образцы после плазменной резки; а) с EPS очисткой; б) контрольная без обработки

Образцы после плазменной резки представлены на рисунке 1.3:

Режимы плазменной резки представлены в таблице 1.3. Во всех случаях в качестве рабочего газа использовался воздух.

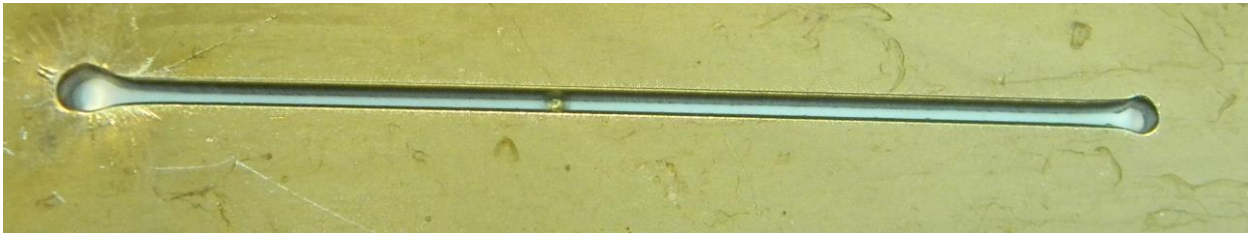
Рисунок 1.4. Образец 1 после плазменной резки; а) вид сверху; б) вид снизу

На рисунках 1.4.-1.9. Представлены образцы после плазменной резки:

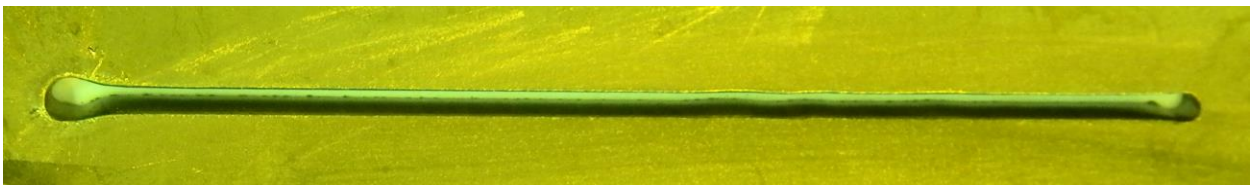
Рисунок 1.5. Образец 2 после плазменной резки; а) вид сверху; б) вид снизу

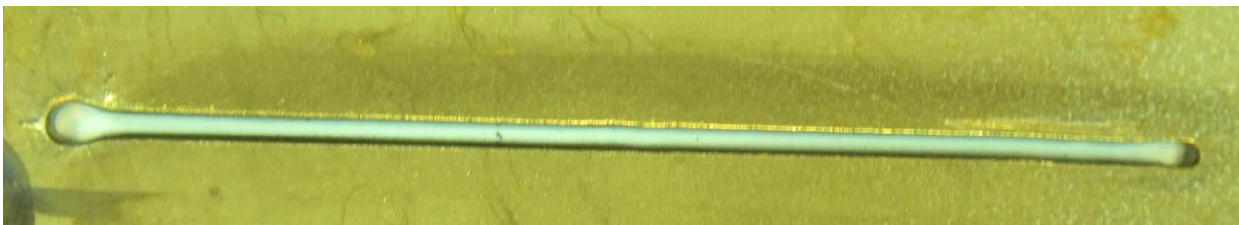
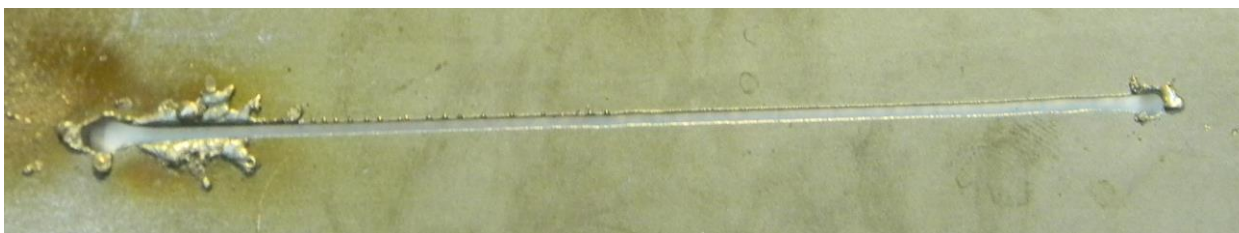
Рисунок 1.6. Образец 3 после плазменной резки; а) вид сверху; б) вид снизу

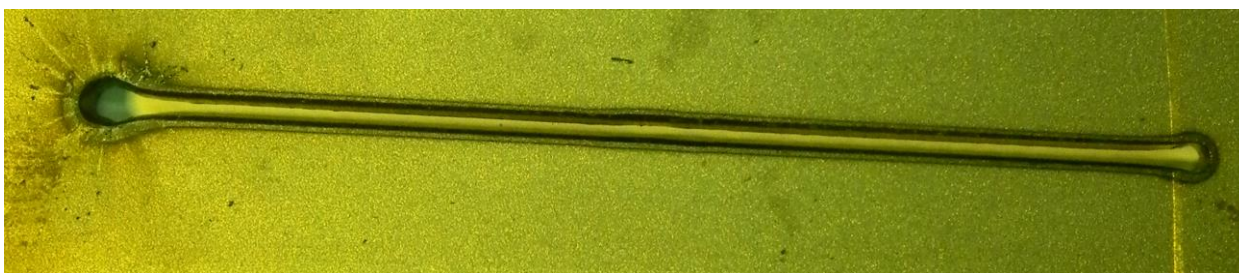
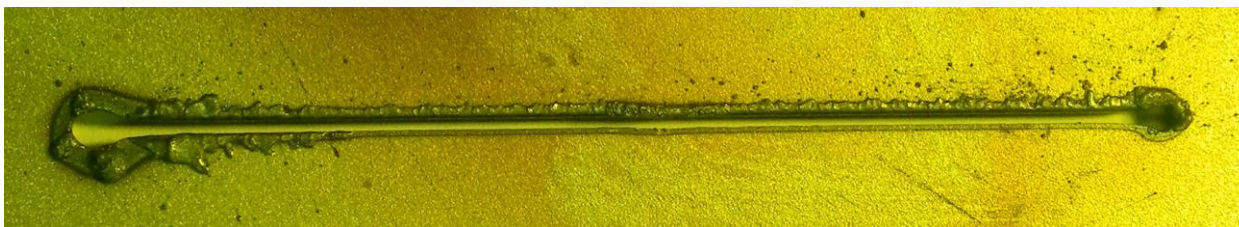
Рисунок 1.7. Образец 4 после плазменной резки; а) вид сверху; б) вид снизу

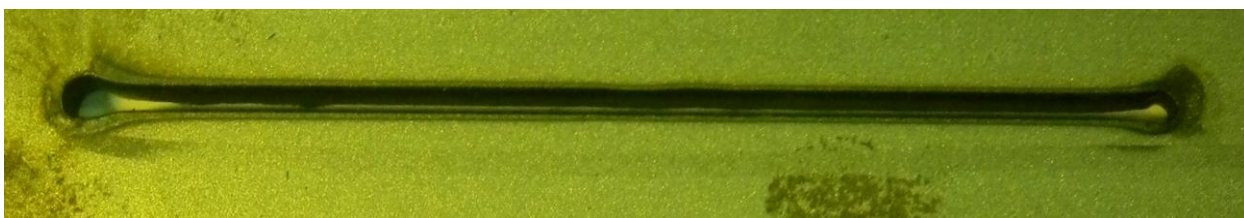
Рисунок 1.8. Образец 5 после плазменной резки; а) вид сверху; б) вид снизу

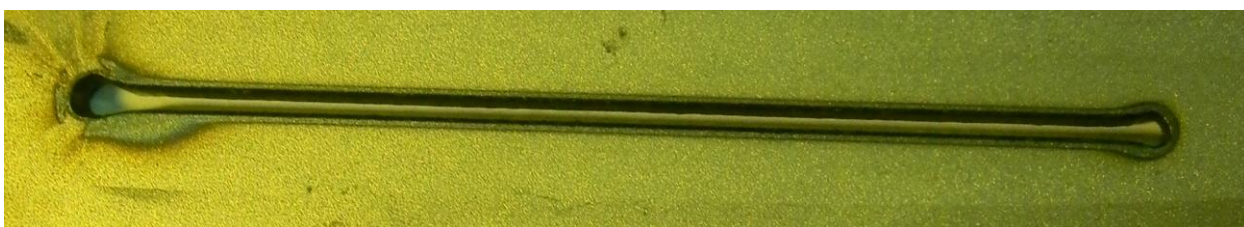
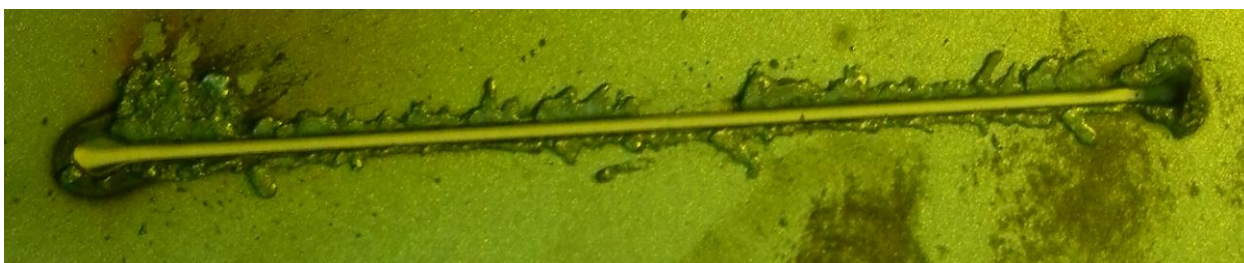
Рисунок 1.9. Образец 6 после плазменной резки; а) вид сверху; б) вид снизу

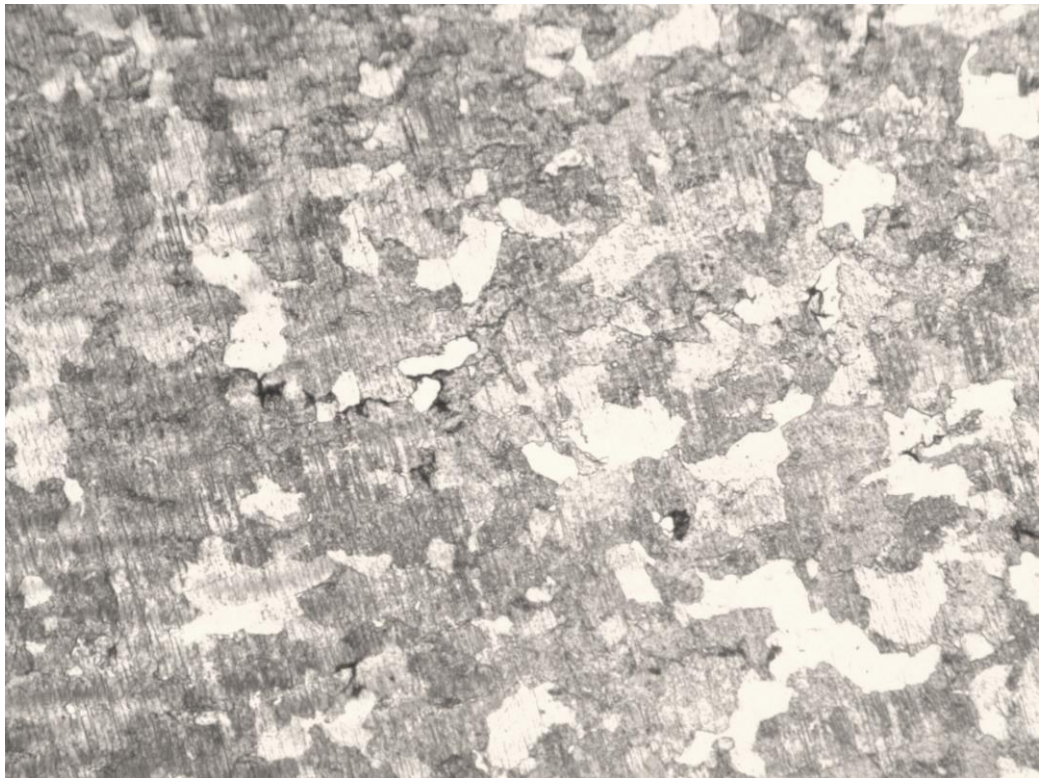
Рисунок 1.10. Микроструктура образца 1 после плазменной резки

Исследования микроструктуры образцов проводились в сечении на моторизованном металлографическом комплексе Thixomet с программным обеспечением. Микротвердость частиц измерялась по ГОСТ Р ИСО 6507-1-2007 на микротвердомере «Дуримет». Результаты исследований приведены на рисунках 1.10-1.20.

2. Металлографическими исследованиями основного металла и металла зоны резки выявлена идентичная феррито-перлитная структура. Микротрещины в зоне термического влияния отсутствуют.

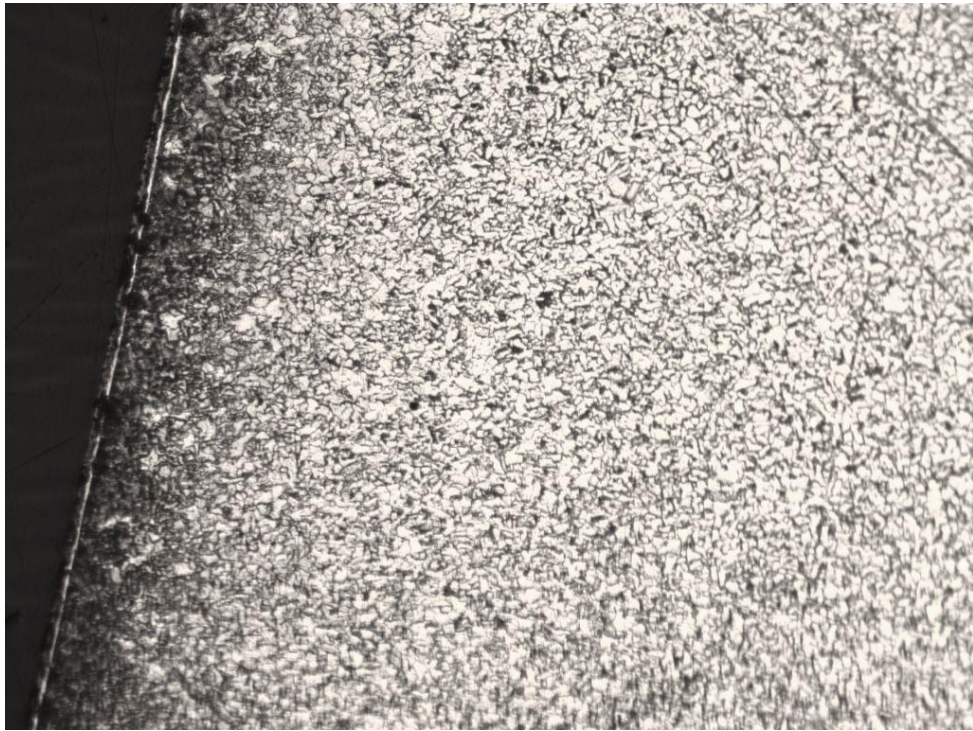
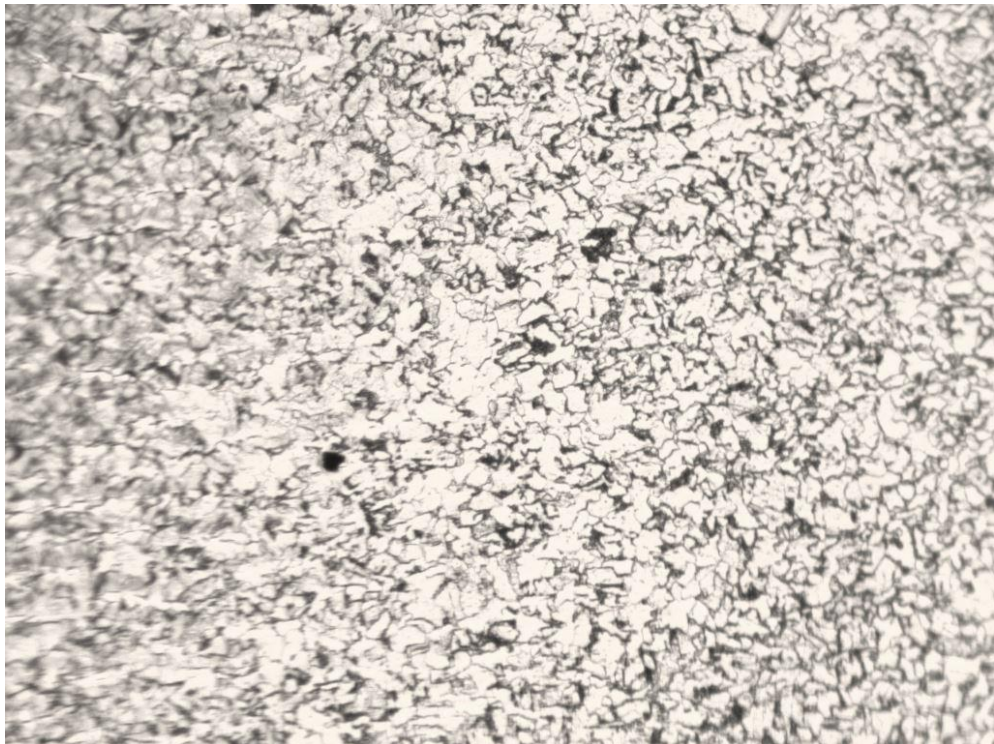
Рисунок 1.18. Микроструктура образца 5 после плазменной резки

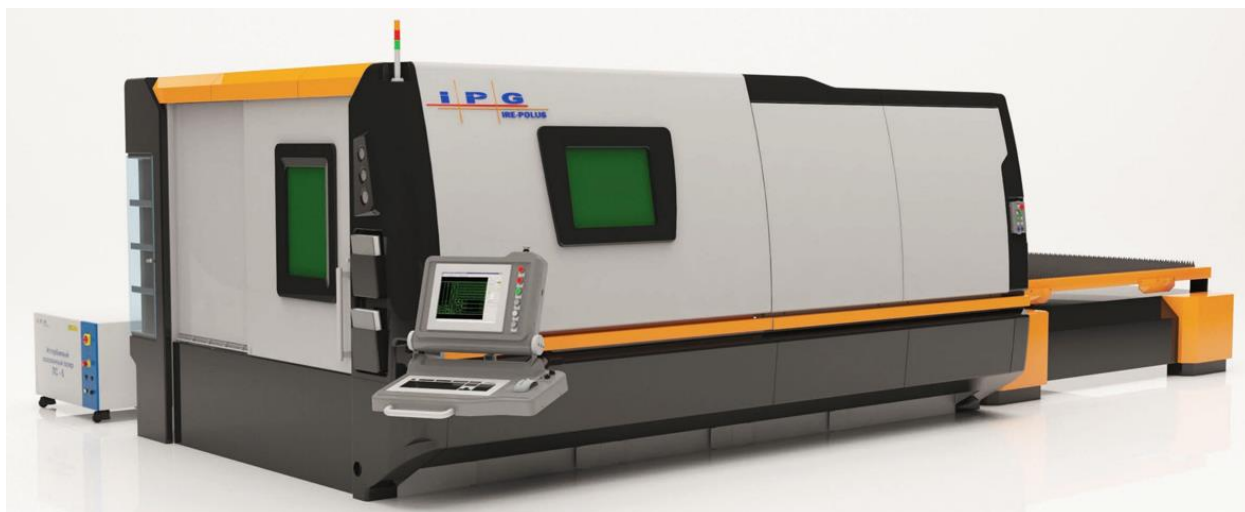
Лазерная резка образцов производилась на установке FL-CUT-3015 (производство ООО «НТО «ИРЭ-Полус»). Установка лазерной резки предназначена для качественного раскроя металла толщиной до 30 мм. Установка выполнена на базе портальной системы на линейных безредукторных приводах, обеспечивающих высокую скорость и точность перемещения режущей головки, высокую надёжность и долговременную стабильность характеристик системы из-за отсутствия изнашивающихся силовых узлов (нет редукторов, ШВП и других трущихся пар). Единственными элементами, где присутствует механический контакт, являются прецизионные направляющие качения. В качестве источника лазерного излучения используется высокоэффективный иттербиевый волоконный лазер производства IPG, с максимальной выходной мощностью 2000 Вт и с КПД до 40%. Внешний вид установки представлен на рисунке 2.1.

Рисунок 2.1. Внешний вид установки FL-CUT-3015

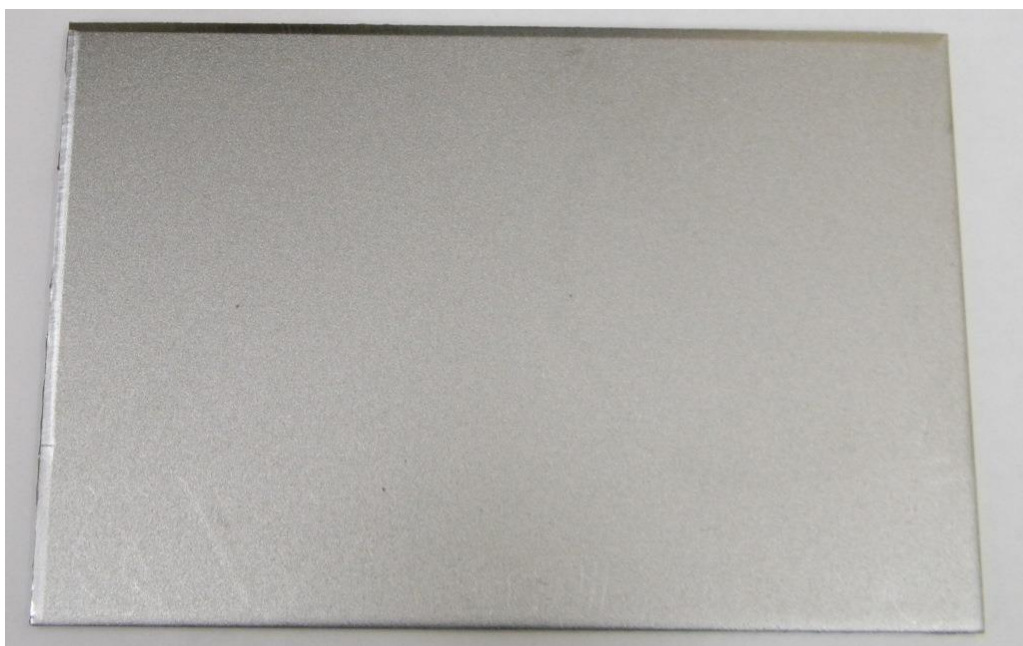
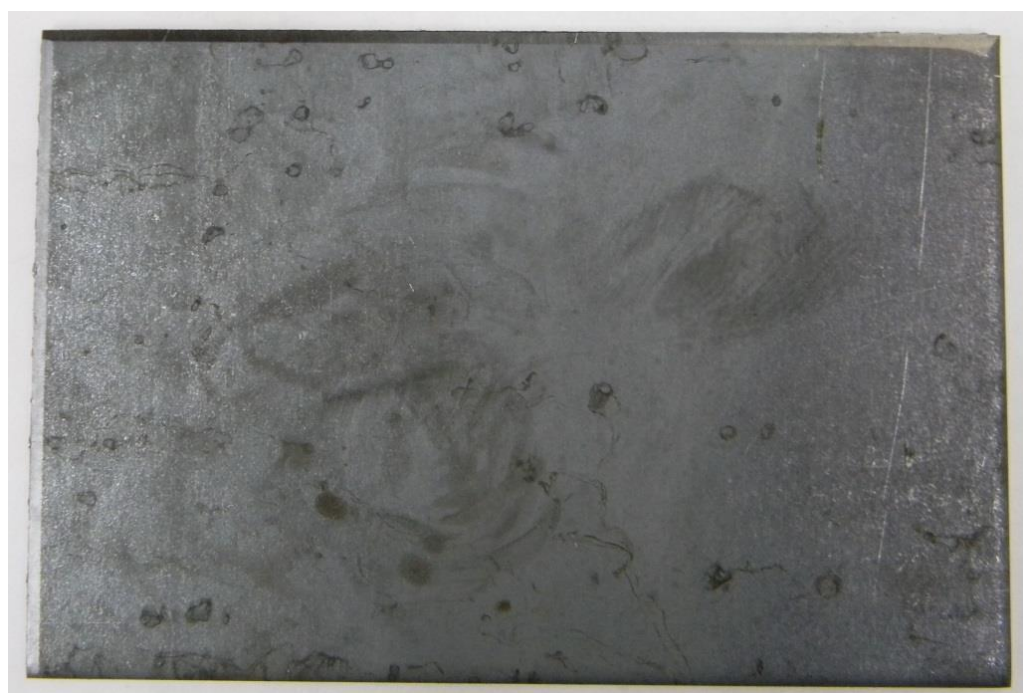
Для лазерной резки были предоставлены образцы с EPS очисткой и без обработки размером 200×300 мм (рисунок 2.2):

Рисунок 2.2. Образцы для лазерной резки; а) с EPS очисткой; б) контрольная без обработки

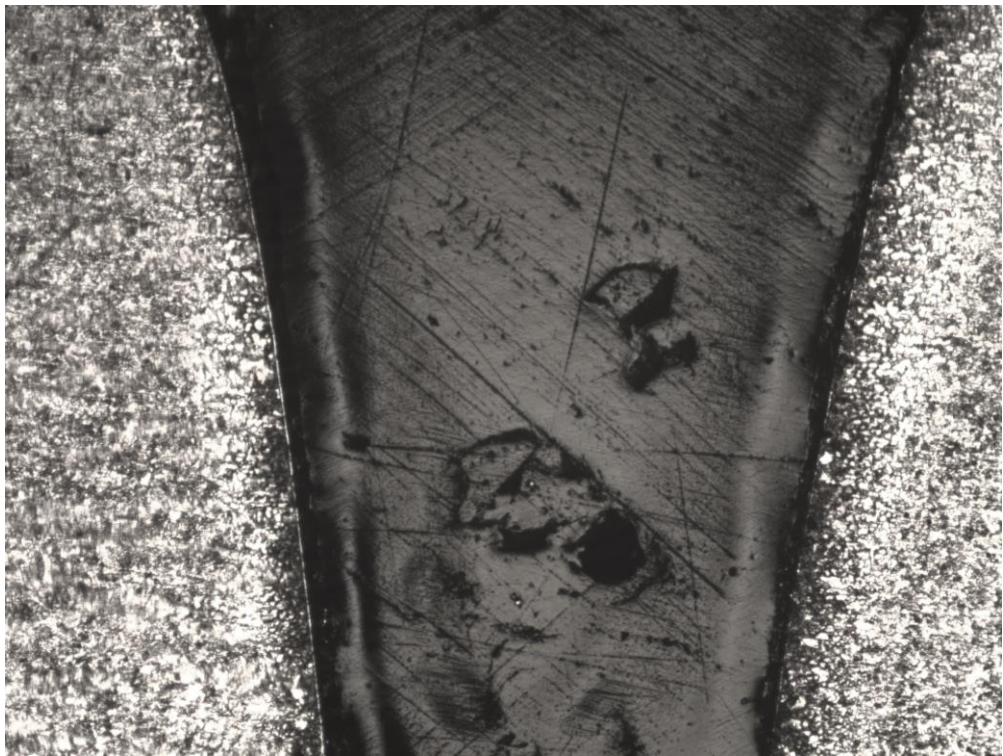
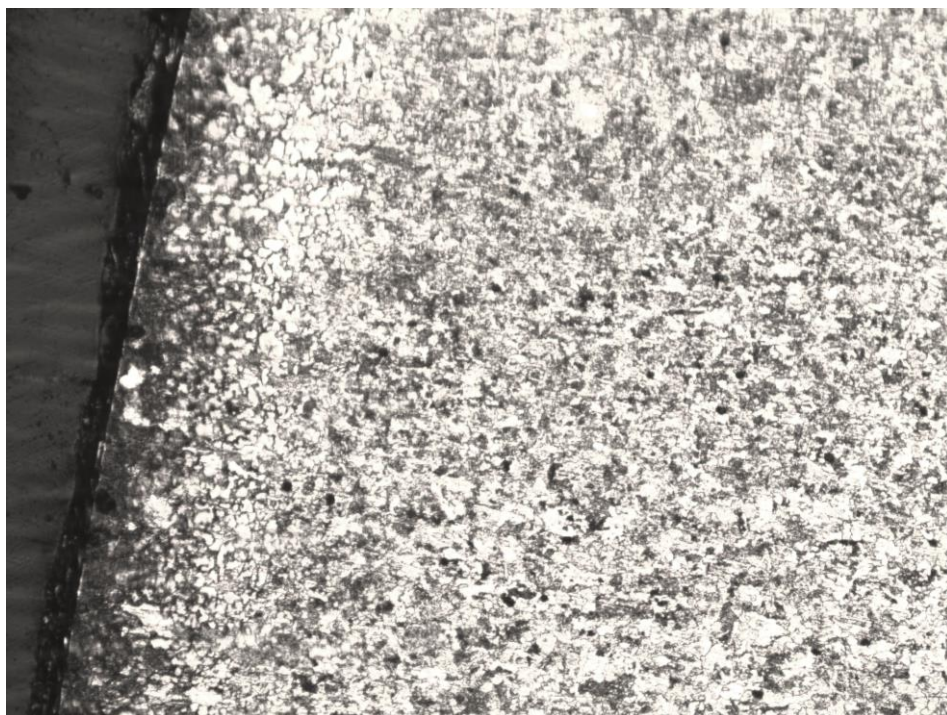
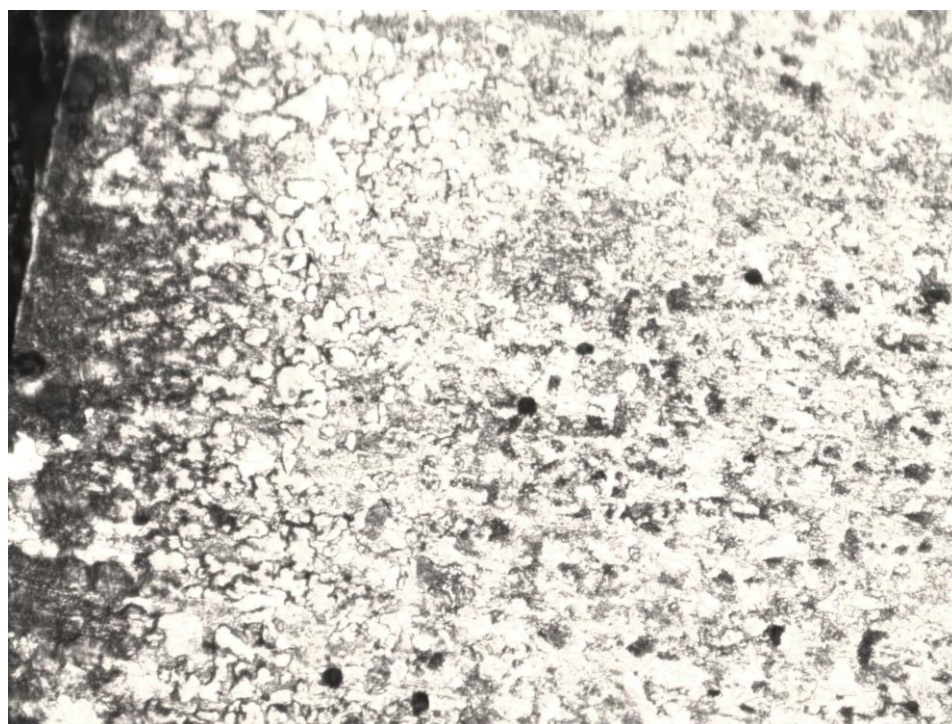
Рисунок 2.39. Микроструктура образца 15 после лазерной резки

2. Металлографическими исследованиями основного металла и металла зоны резки выявлена идентичная феррито-перлитная структура. Микротрещины в зоне термического влияния отсутствуют.

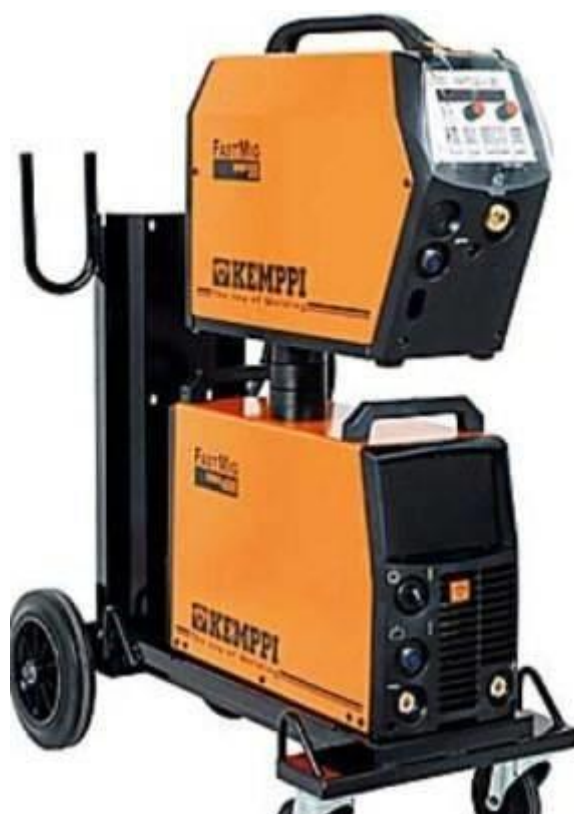
Оборудование предлагается в двух вариантах комплектации, из которых можно выбрать оптимальный для выполнения планируемых сварочных работ: комплект для профессиональной синергетической сварки и стандартный комплект для базового использования. При изменении задач настройки оборудования FastMig M можно изменить в соответствии с текущими потребностями производства. Внешний вид установки представлен на рисунке 3.1.

Рисунок 3.1.-Внешний вид установки KEMPPi FastMig M 420

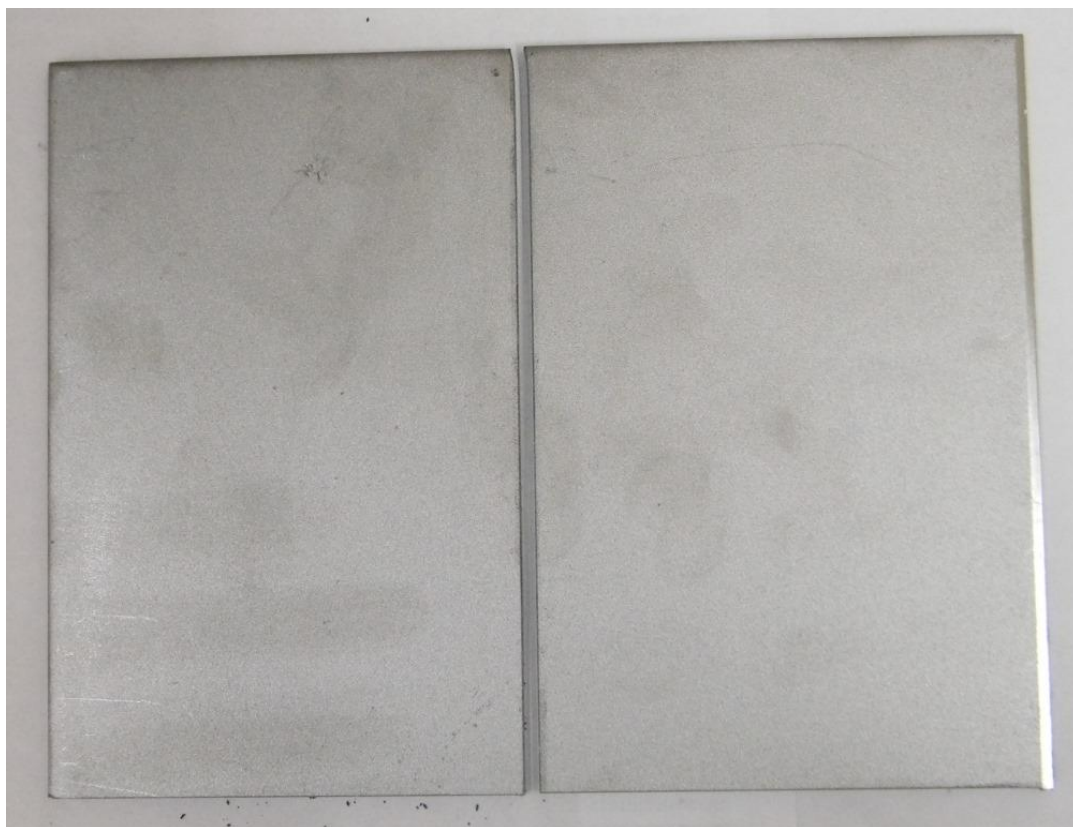
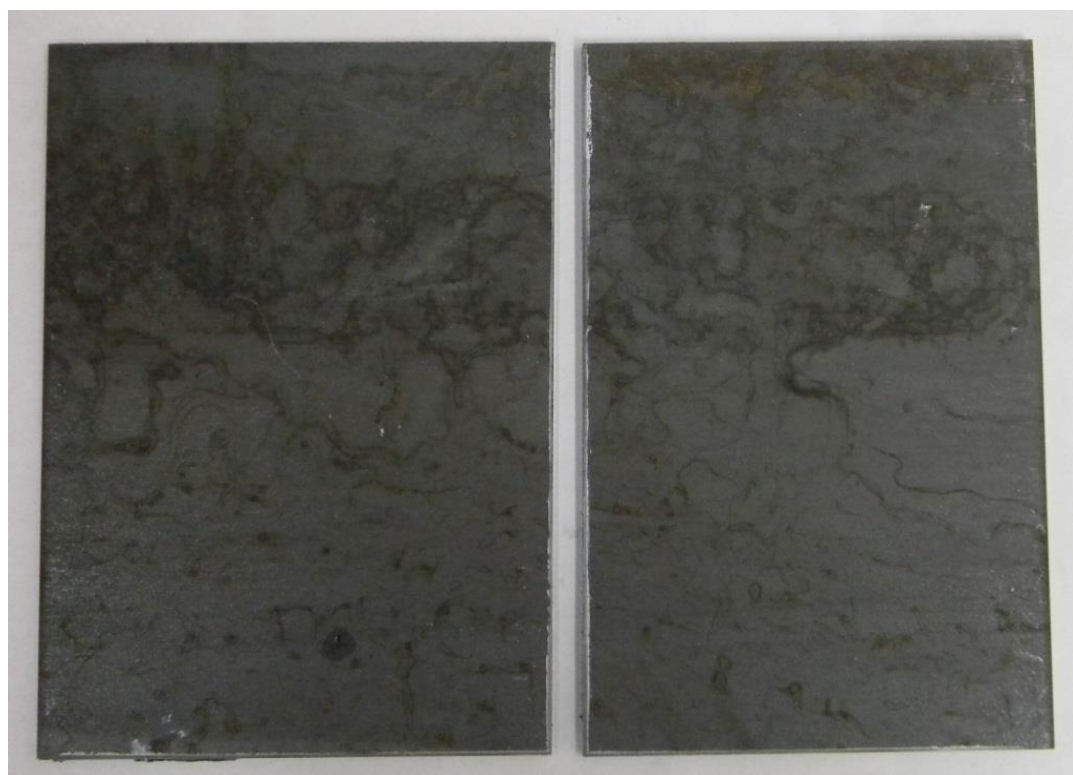
Рисунок 3.2. Образцы для сварки; а) с EPS очисткой; б) контрольная без обработки

Для сварки были предоставлены образцы с EPS очисткой и без обработки размером 100×150 мм (рисунок 3.2):

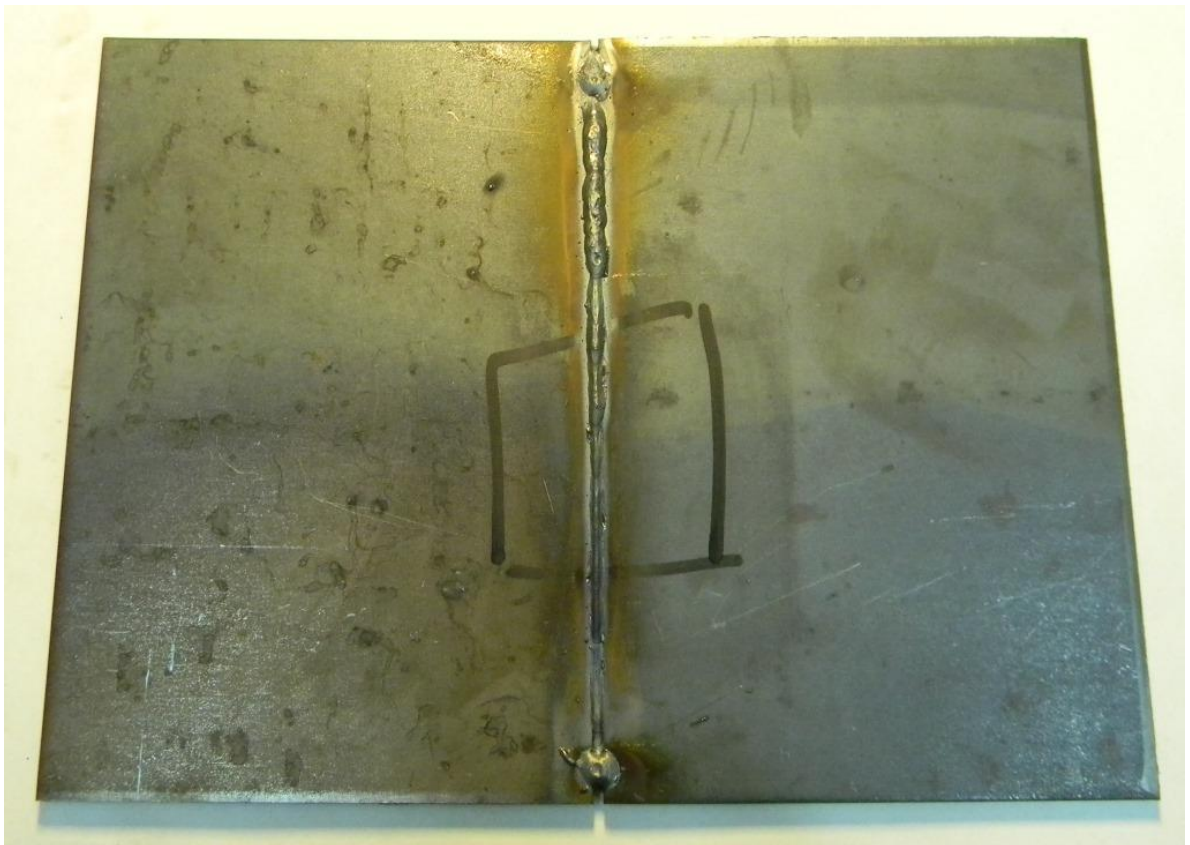
Рисунок 3.7. Образец после сварки подготовленный вырубкой контрольная без очистки вид снизу

1. На изделии наблюдается стыковое сварное соединение. Визуальный контроль показал, что поверхностные дефекты на сварном шве и в зоне перехода к основному металлу отсутствуют.

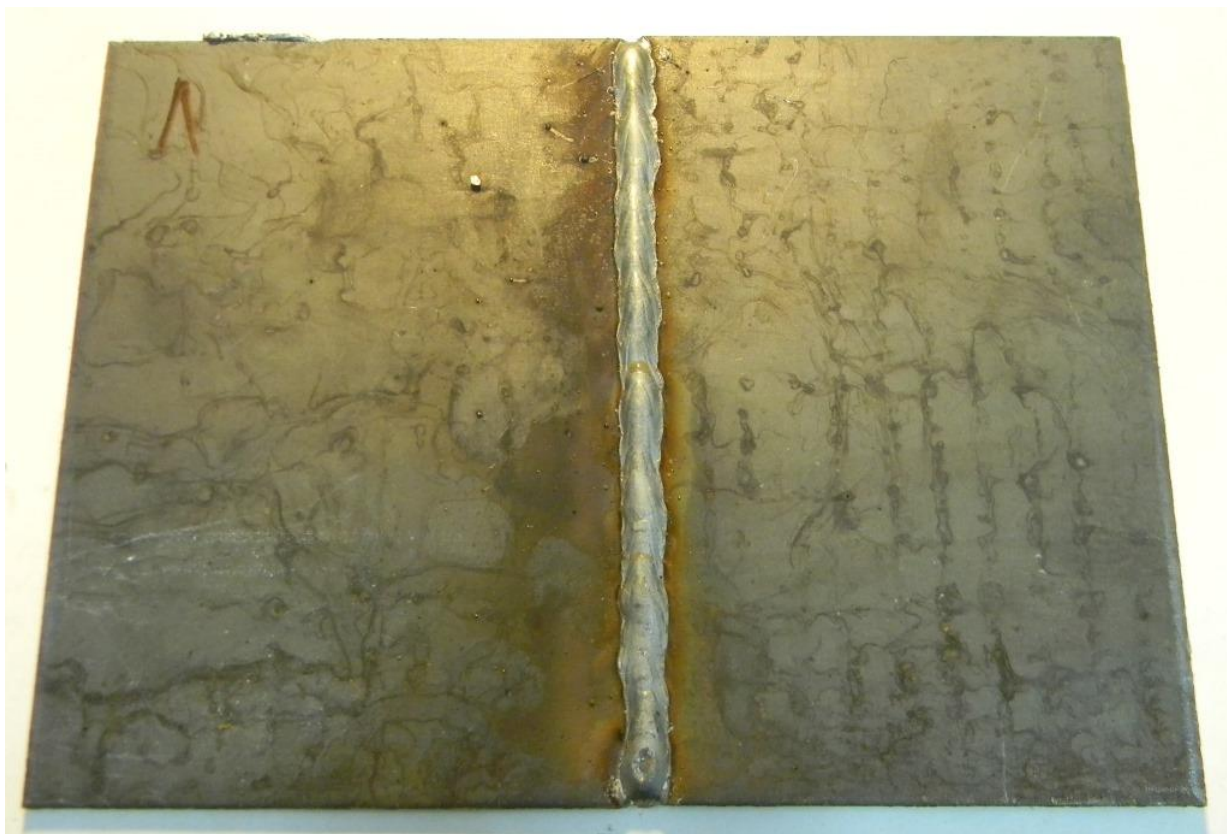
Рисунок 3.8. Образец после сварки подготовленный лазерной резкой
контрольная без очистки вид сверху

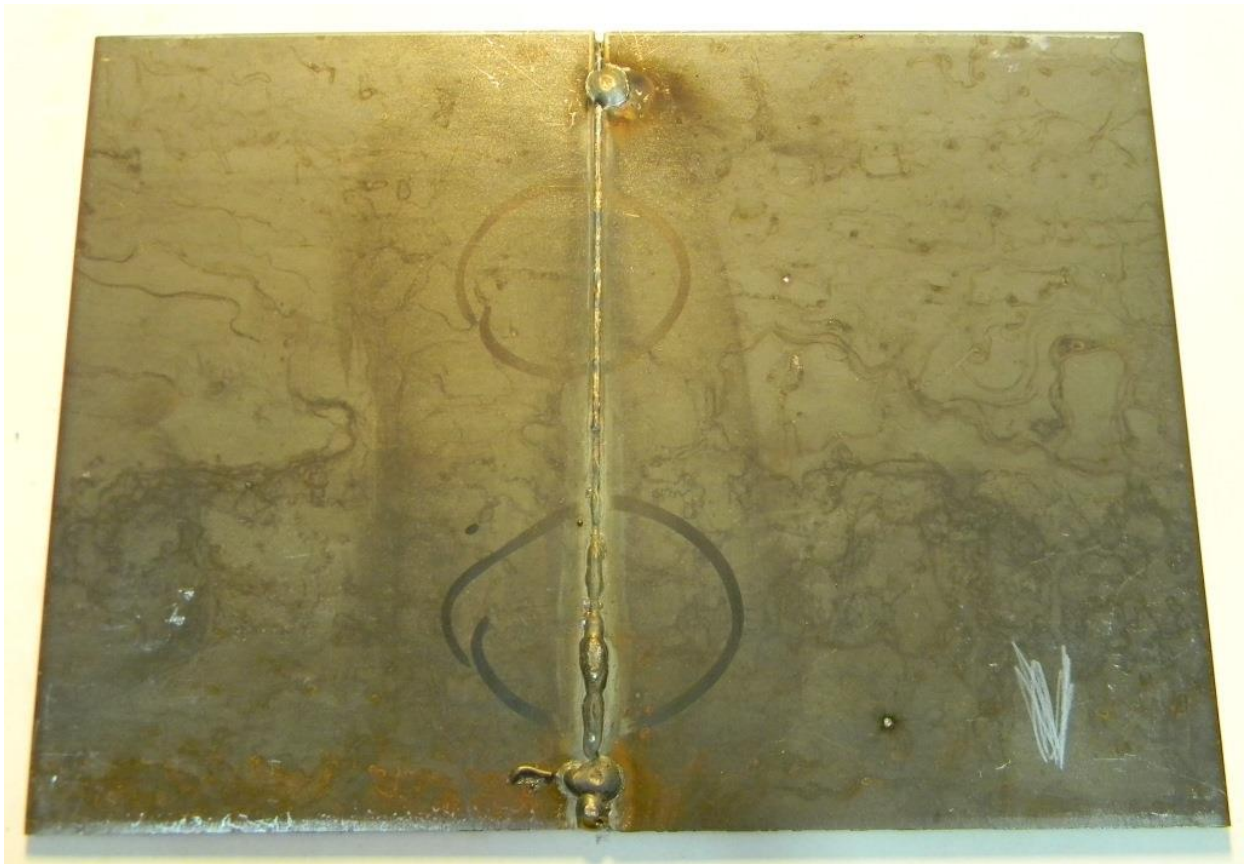
Рисунок 3.9. Образец после сварки подготовленный лазерной резкой
контрольная без очистки вид снизу

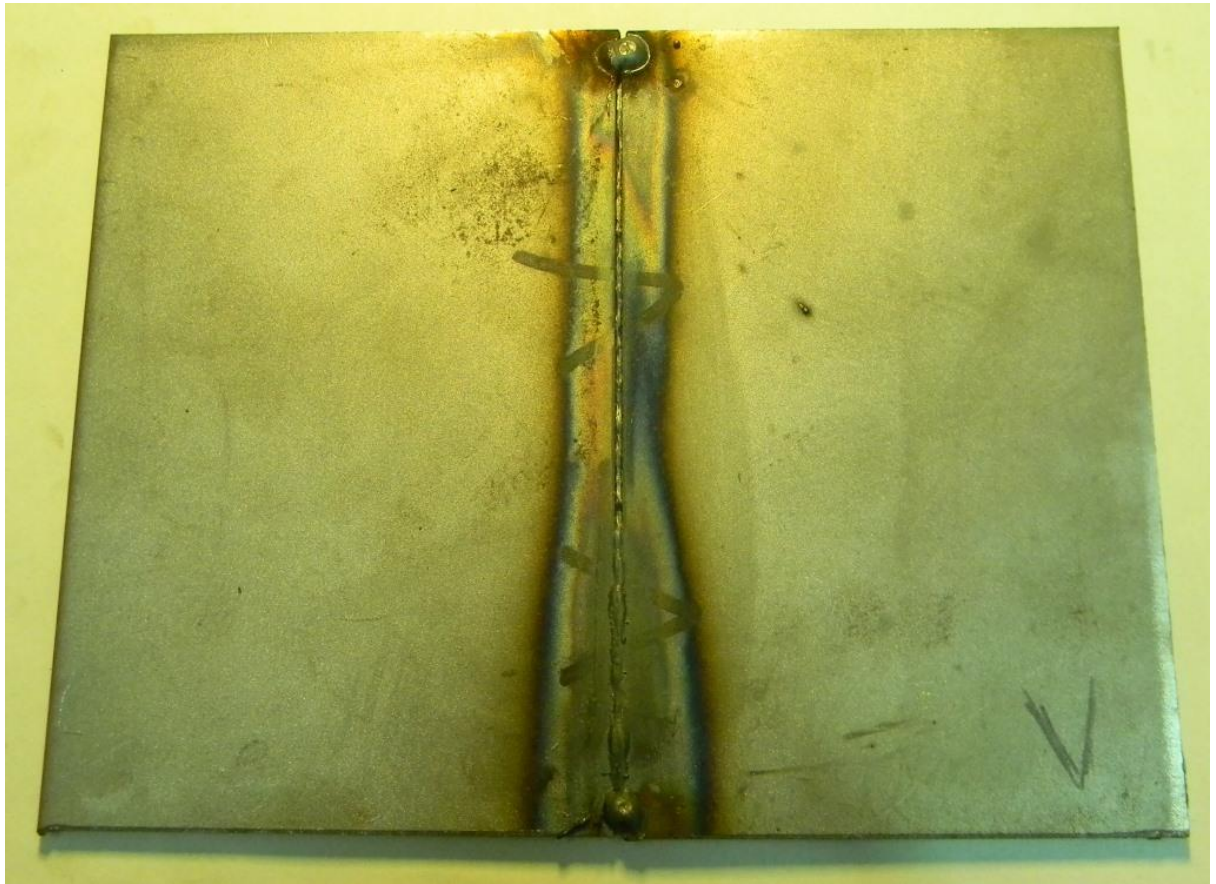
Рисунок 3.11. Образец после сварки подготовленный лазерной резкой с EPS
очисткой вид снизу

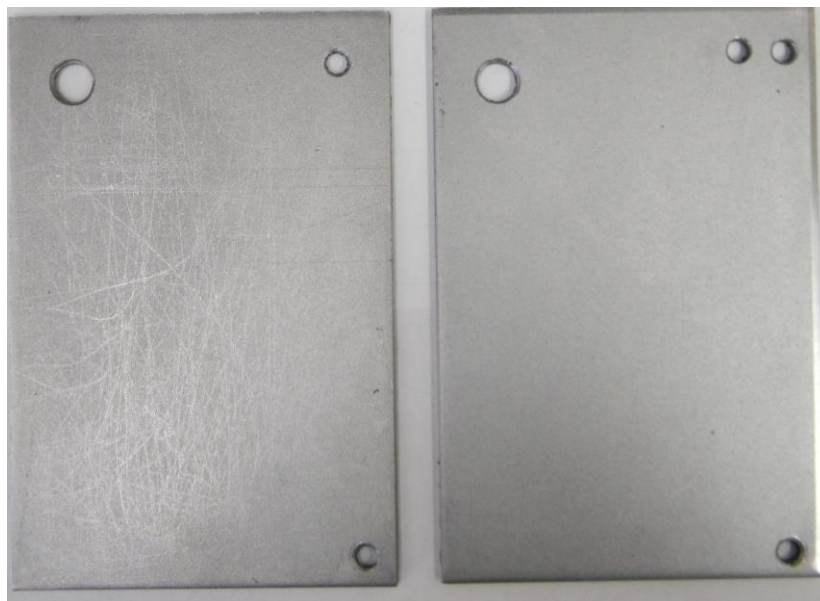
Рис.4.2. Листовая сталь с обработкой EPS

В качестве исходных образцов использовались прямоугольные пластины размером 150x100x4 мм (рис. 4.1-4.2).

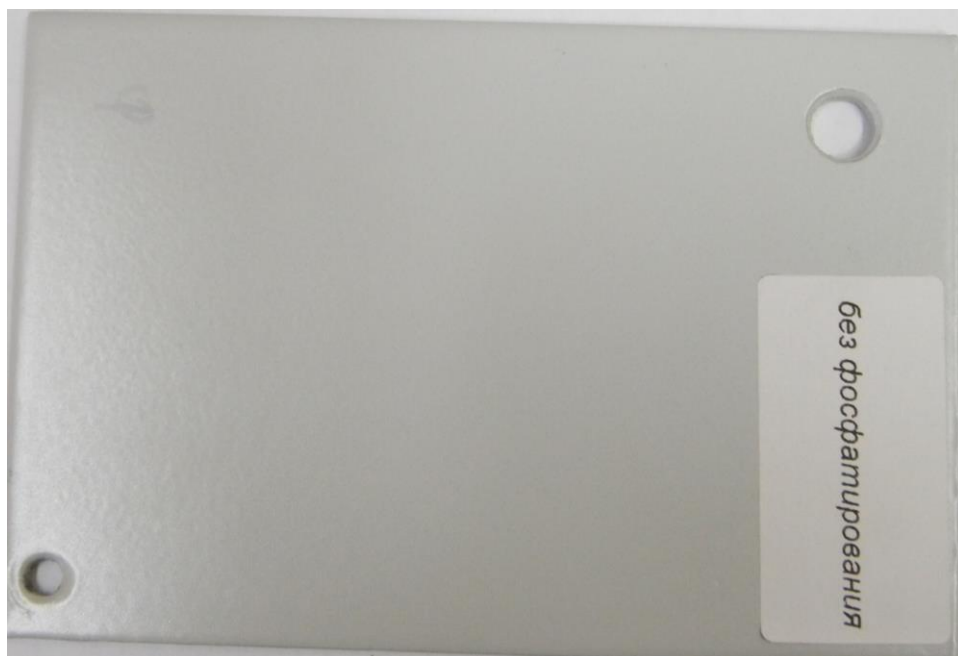
Рис.4.4. Листовая сталь с обработкой EPS без фосфатирования

Образцы листовой стали после окраски с обработкой EPS без фосфатирования и с фосфатированием не имели видимых поверхностных дефектов (рис. 4.4, 4.6).

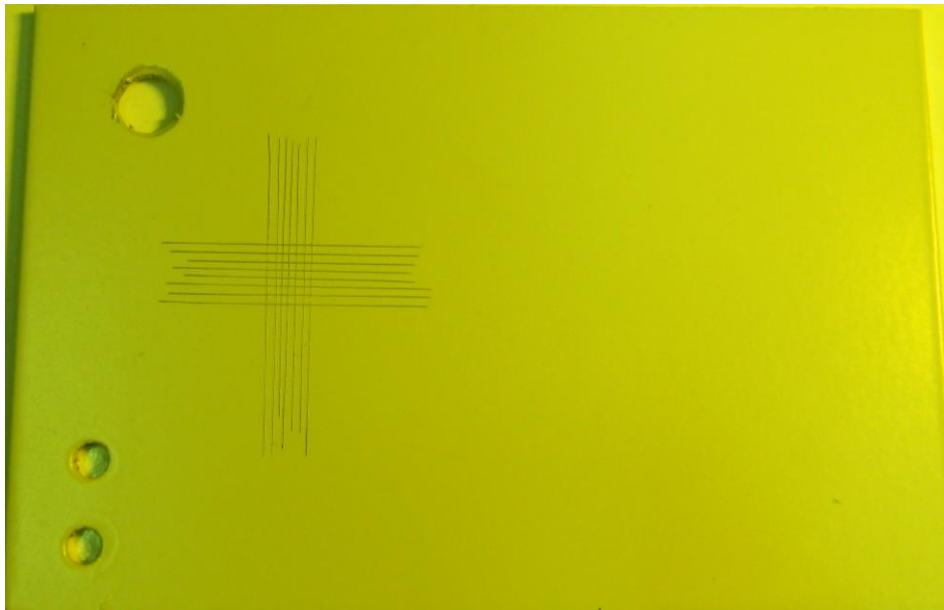
Рис. 4.8. Листовая сталь без обработки EPS без фосфатирования (оборотная сторона)

Все образцы выдержали испытание и имеют адгезию 0 баллов. Края надрезов полностью гладкие, отслоение квадратов не наблюдается.

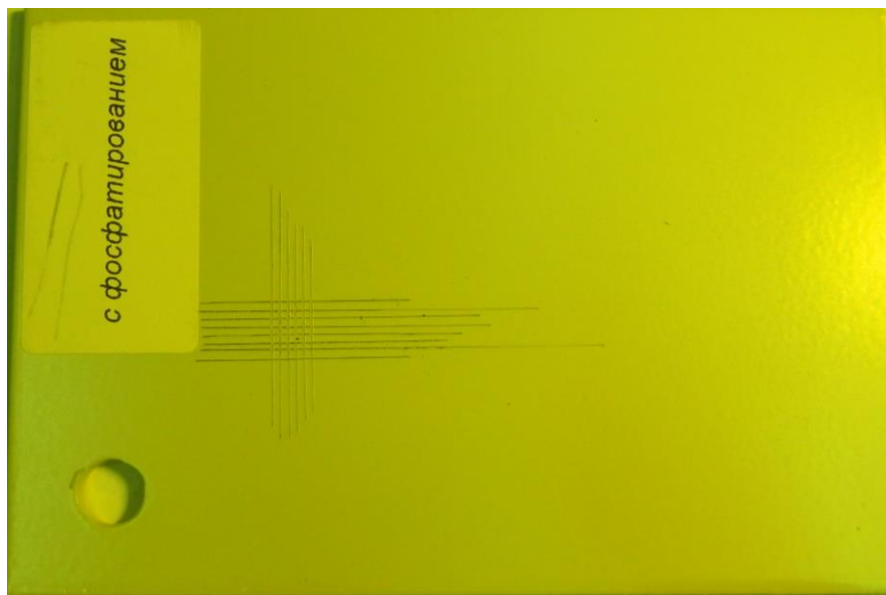
Рис. 4.9. Листовая сталь без обработки EPS с фосфатированием (лицевая сторона)

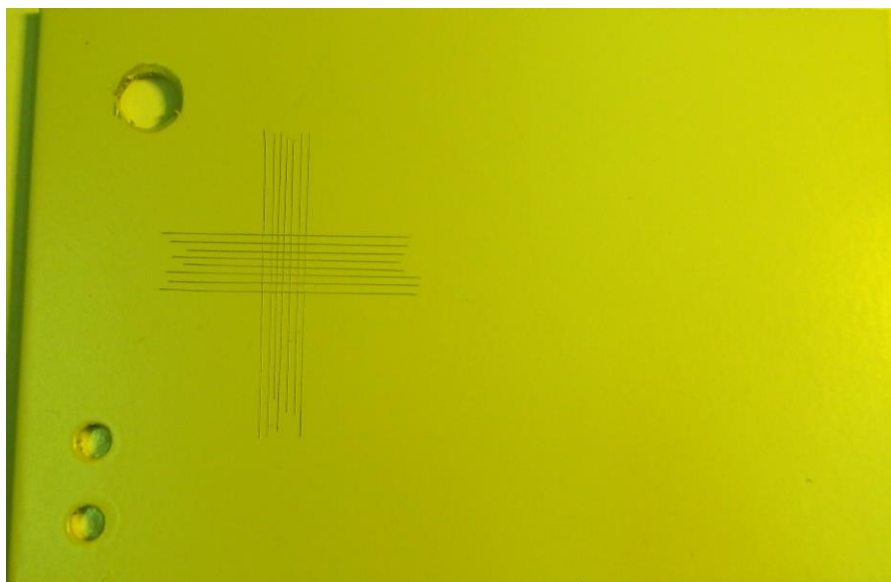
Рис. 4.12. Листовая сталь без обработки EPS без фосфатирования (оборотная сторона)
