О Т Ч Е Т

**ПО НИР «ИССЛЕДОВАНИЕ ВЛИЯНИЯ EPS ОЧИСТКИ НА
ТЕХНОЛОГИЧЕСКИЕ СВОЙСТВА МЕТАЛЛА»**

ИССЛЕДОВАНИЕ ВЛИЯНИЯ EPS ОЧИСТКИ НА ТЕХНОЛОГИЧЕСКИЕ СВОЙСТВА МЕТАЛЛА

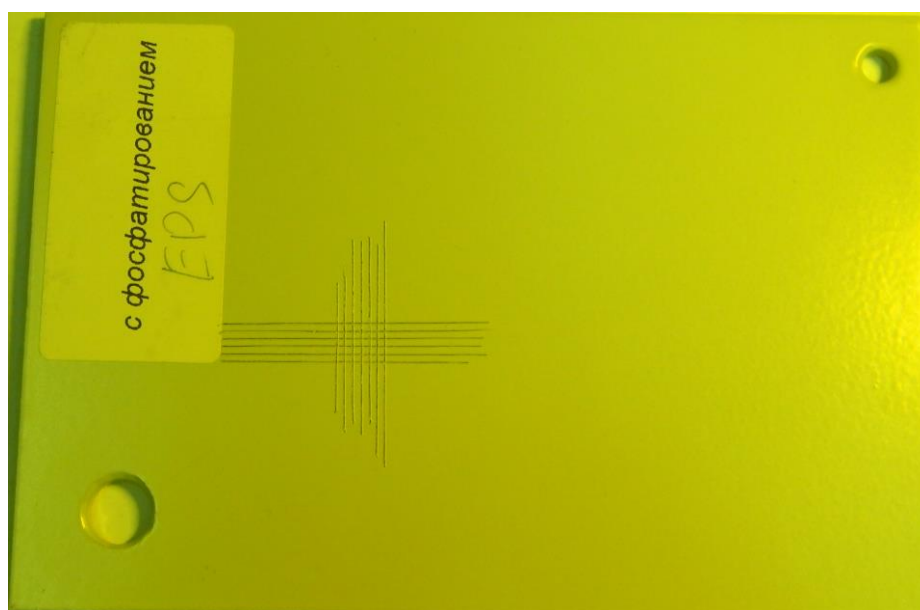
Рис. 4.13. Листовая сталь с обработкой EPS с фосфатированием (лицевая сторона)

Все образцы выдержали испытание и имеют адгезию 0 баллов. Края надрезов полностью гладкие, отслоение квадратов не наблюдается.

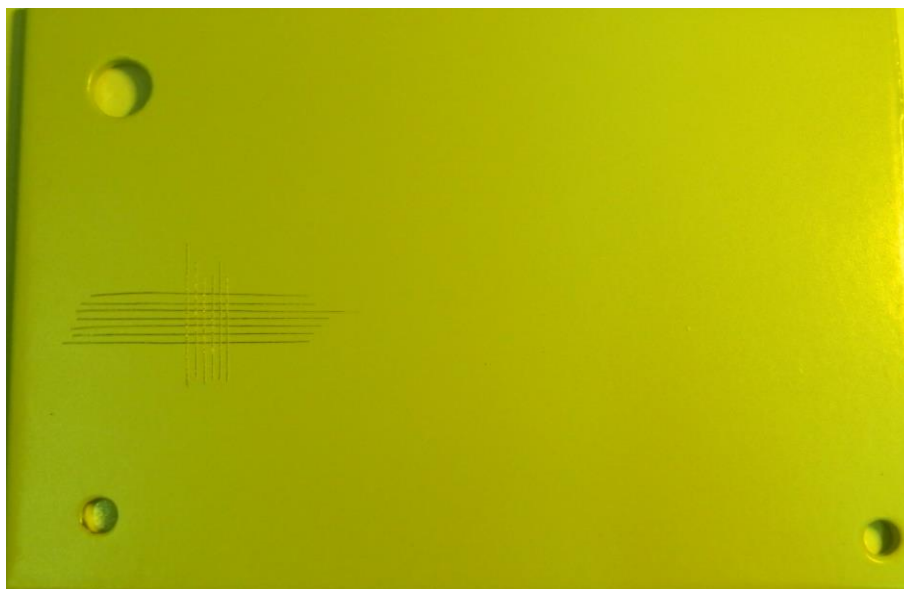
Рис. 4.14. Листовая сталь с обработкой EPS с фосфатированием (оборотная сторона)

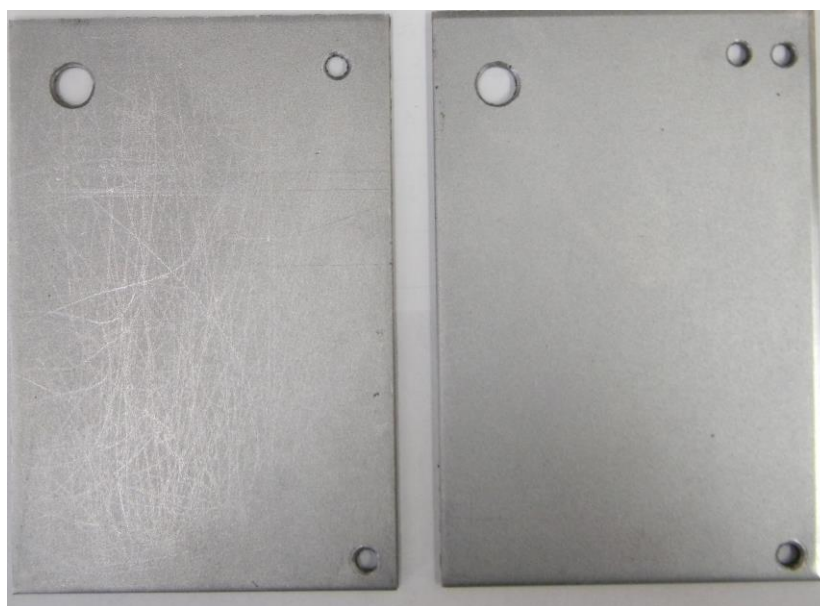
Рис.5.2. Листовая сталь с обработкой EPS

- 2 образца – «черновые» без обработки EPS (рис.5.1);
- 2 образца – «черновые» с обработкой EPS (рис.5.2);
- 1 образец окрашенных ЛКМ – листовая сталь без обработки EPS без фосфатирования (рис.5.3);
- 1 образец окрашенных ЛКМ – листовая сталь без обработки EPS с фосфатированием (рис.5.4);
- 1 образец окрашенных ЛКМ – листовая сталь с обработкой EPS без фосфатирования (рис.5.5);

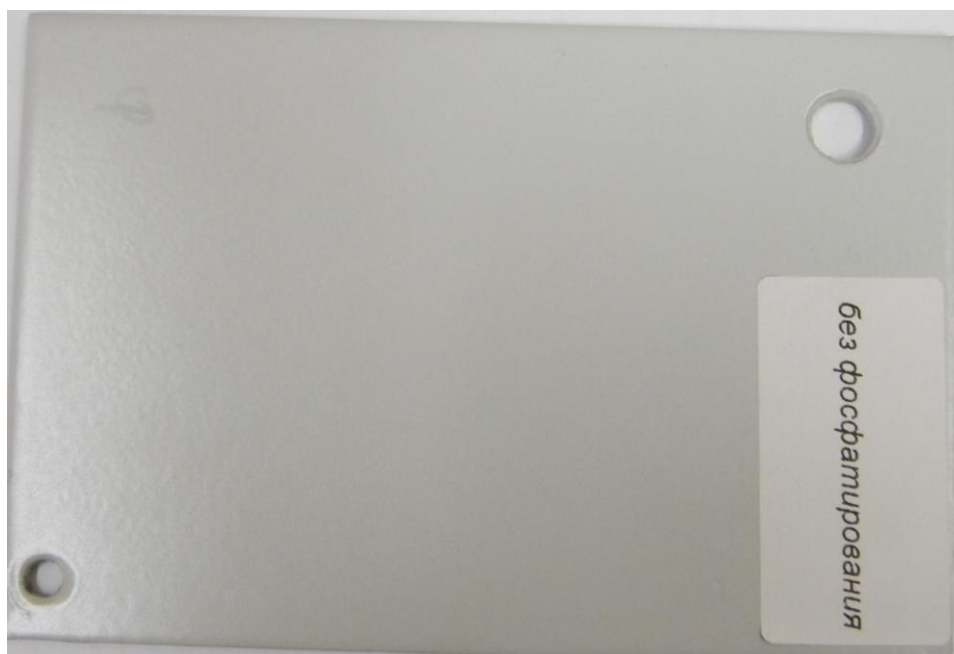
Рис.5.4. Листовая сталь с обработкой EPS без фосфатирования

Образцы листовой стали после окраски с обработкой EPS без фосфатирования и с фосфатированием не имели видимых поверхностных дефектов (рис. 5.4, 5.6).

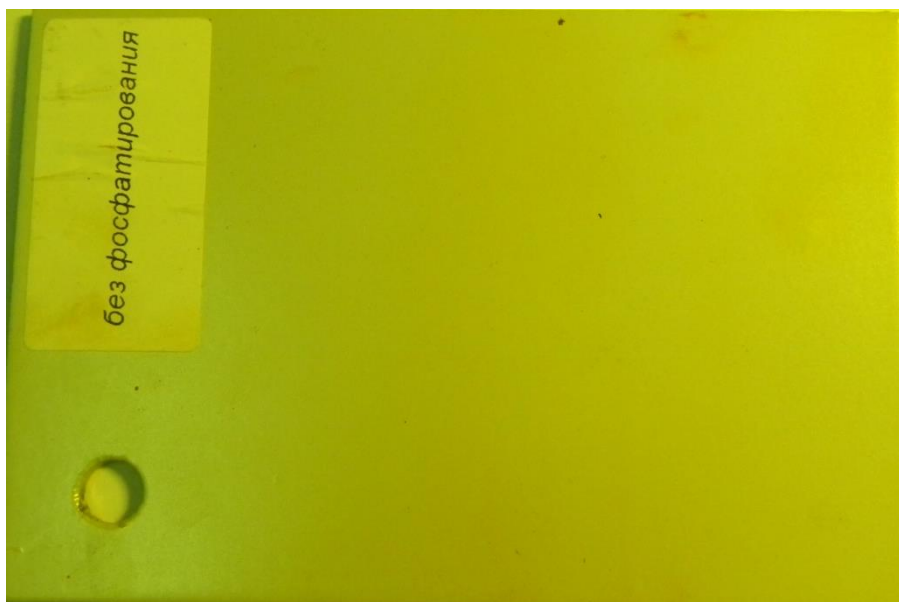
Рис. 5.15. Листовая сталь без обработки EPS без фосфатирования (лицевая сторона)

Рис. 5.22. Листовая сталь с обработкой EPS с фосфатированием (оборотная сторона)

Результаты исследований окрашенных образцов с фосфатированием и без фосфатирования (рис. 5.15 – 5.22) выявили, что все образцы, покрытые ЛКМ после выдержки в соляном растворе не имели очагов коррозии, вспучивания, изменения цветового оттенка и других визуальных дефектов.

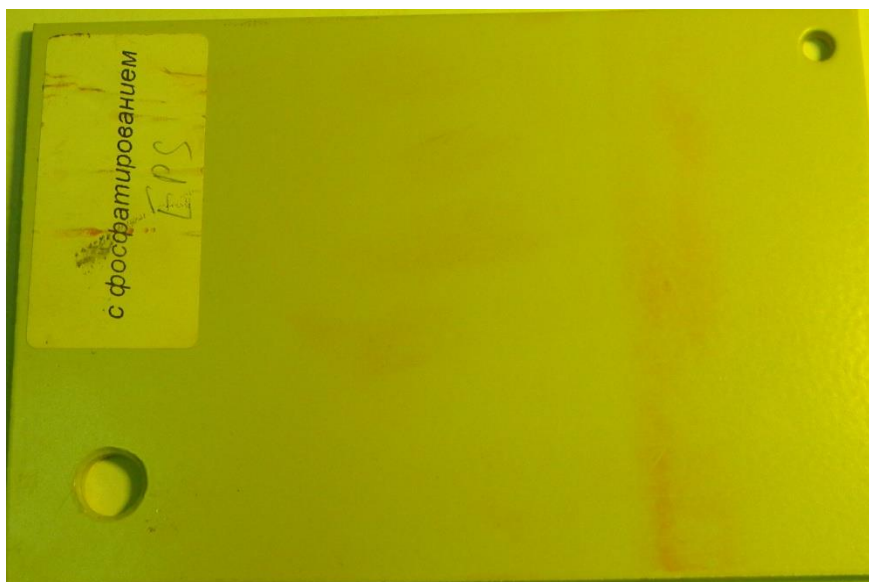
Рис. 5.21. Листовая сталь с обработкой EPS с фосфатированием (лицевая сторона)

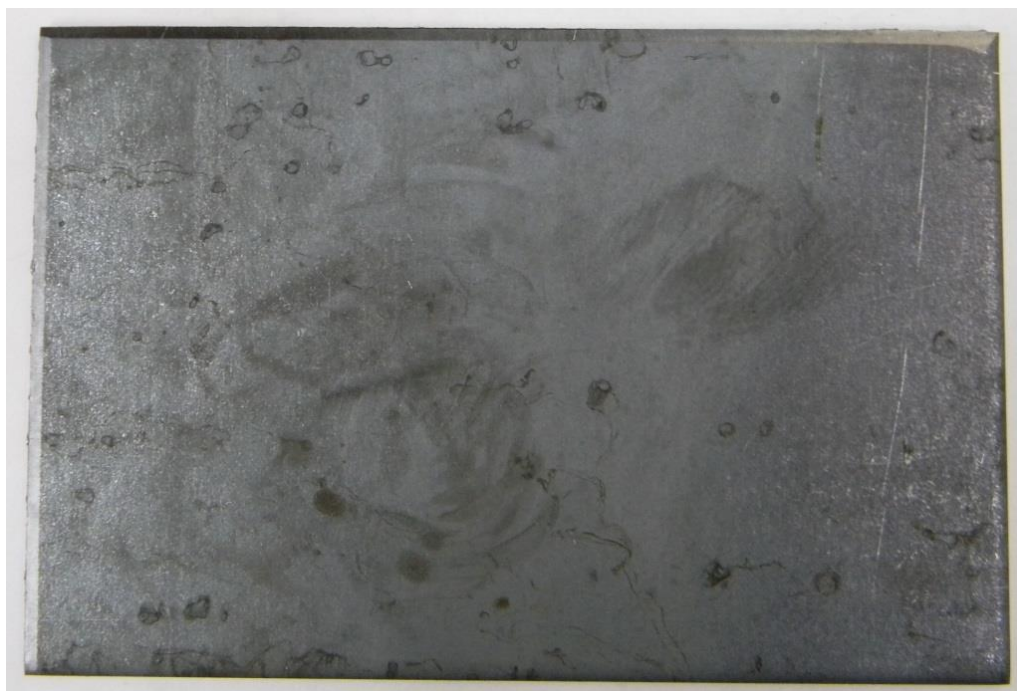
Рис. 5.23. Листовая Ст. 3 сп без EPS очистки поверхности металла

В качестве объекта исследований использовали образцы листовой Ст. 3 сп без EPS очистки поверхности металла (рис.5.23) и с EPS очисткой поверхности металла (рис.5.24).

Листовая Ст. 3 сп без EPS очистки поверхности металла	Листовая Ст. 3 сп с EPS очисткой поверхности металла
1. Внешний вид до проведения испытаний:	
Поверхность образцов темно-серого цвета, имеются точки коррозии	Поверхность образцов равномерного светло-серого цвета
2. Коррозионная стойкость	
0,5 ч. – коррозия металла по всей поверхности образцов (рис. 5.26)	0,5 ч. – коррозия металла по всей поверхности образцов (рис. 5.27)

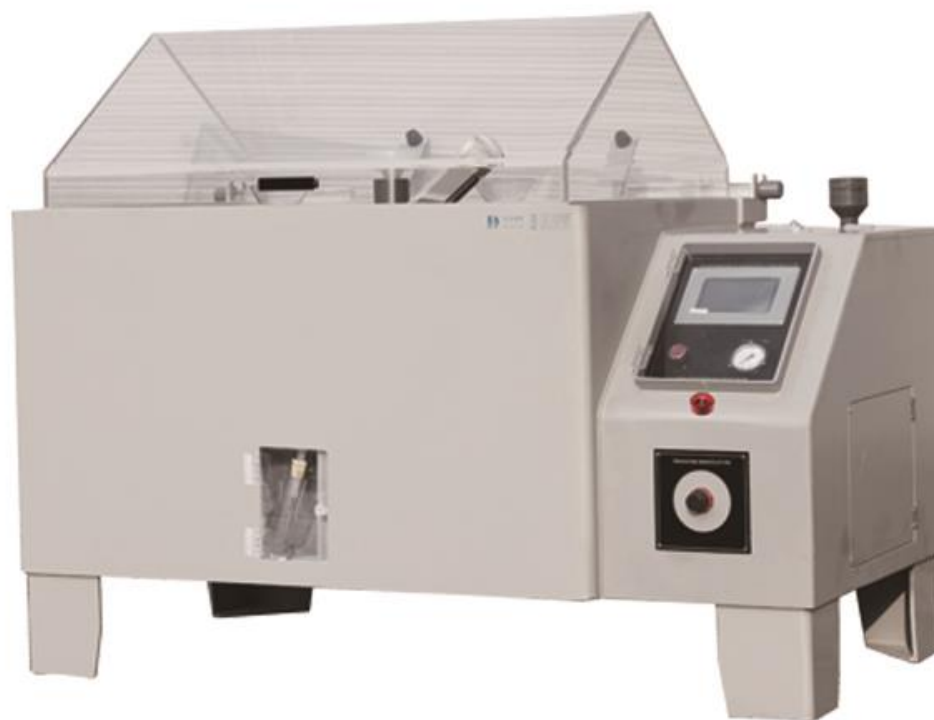
Рис.5.25. Камера солевого тумана «SC-1000»

В качестве испытательного оборудования использовалась камера солевого тумана «SC-1000» (рис.5.25).

Исследование коррозионной стойкости образцов проводилось в камере солевого тумана «SC-1000» по ГОСТ Р 9.905-2007 – непрерывное действие нейтрального соляного тумана.

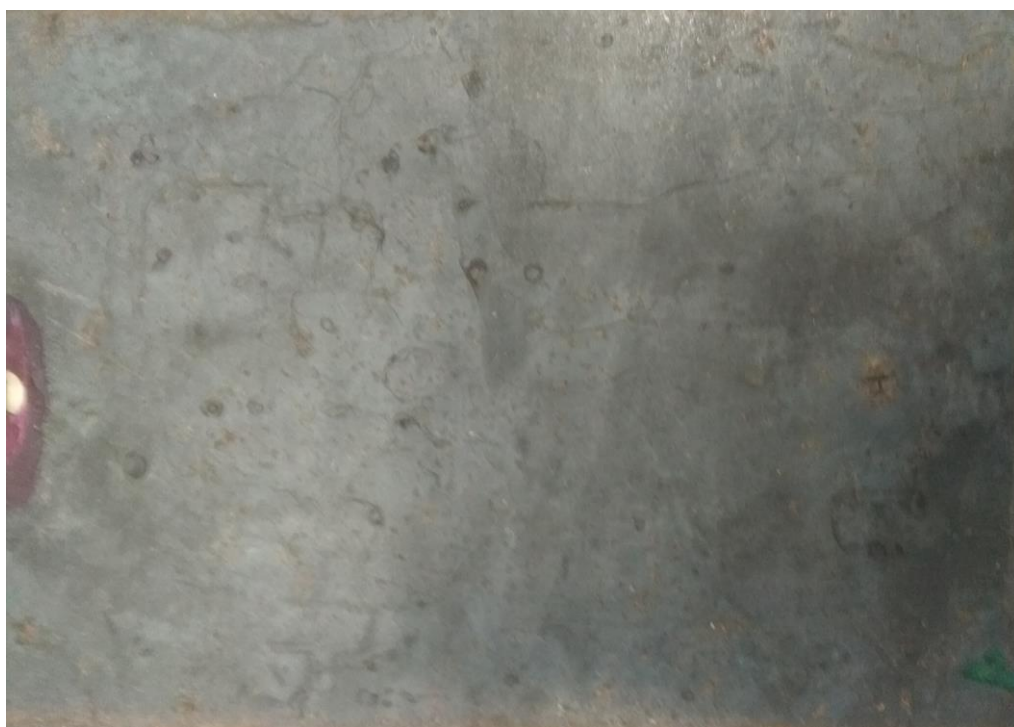
Рис. 5.26. Внешний вид листовой Ст. 3 сп без EPS очистки поверхности
металла после непрерывного действия нейтрального соляного тумана в
течение 0,5 ч.

3. Исследование коррозионной стойкости неокрашенных образцов Ст. 3 сп. С EPS и без EPS очистки по ГОСТ Р 9.905-2007 «Непрерывное действие нейтрального соляного тумана» выявили наличие коррозии металла по всей поверхности образцов через 0,5 ч.

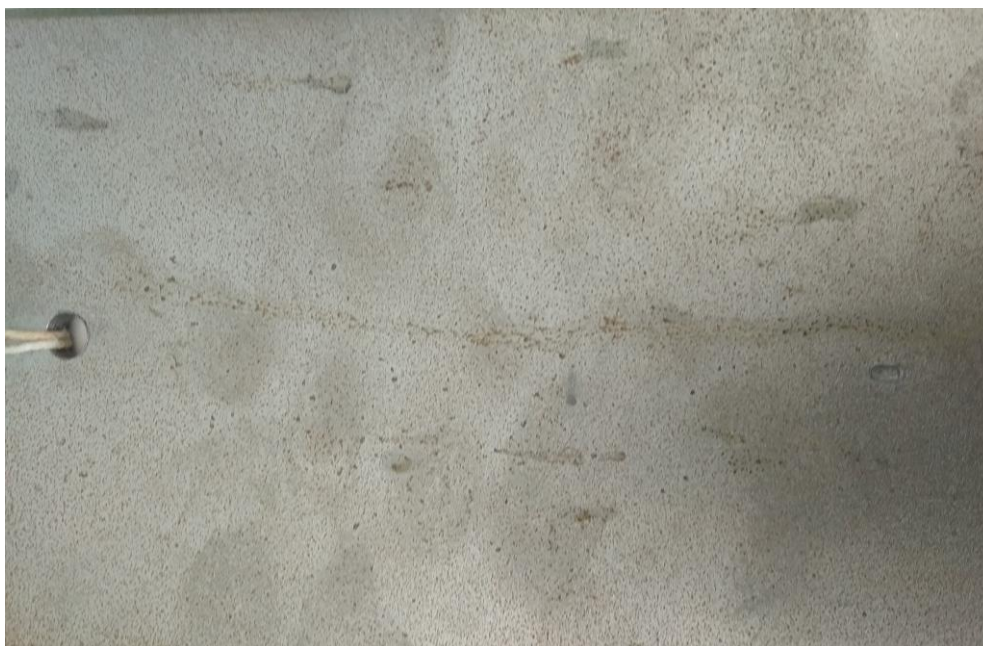
Рис. 5.27. Внешний вид листовой Ст 3 сп с EPS очистки поверхности металла после непрерывного действия нейтрального соляного тумана в течение 0,5 ч.

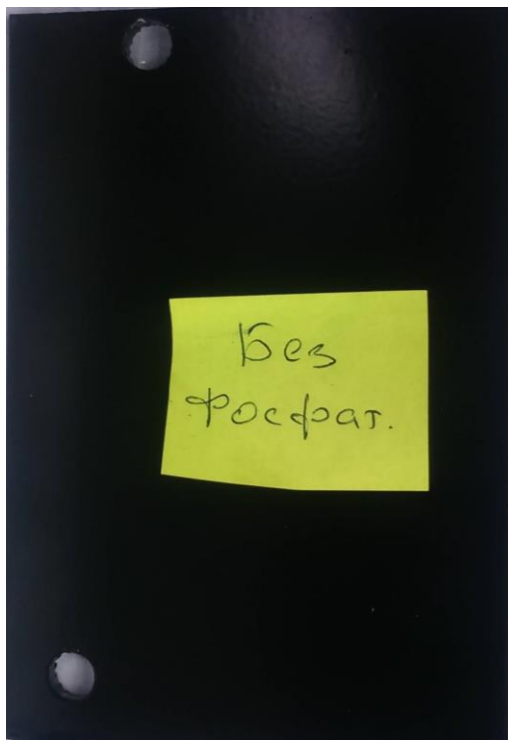
Рис.5.29. Листовая сталь с обработкой EPS без фосфатирования

Наличие дефектов на поверхности окрашенных образцов листовой стали обуславливается отсутствием предварительной механической обработки поверхности образцов перед покраской. Образцы листовой стали после окраски с обработкой EPS без фосфатирования и с фосфатированием не имели видимых поверхностных дефектов (рис. 5.29, 5.31).

- 1 образец окрашенных ЛКМ – листовая сталь без обработки EPS без фосфатирования (рис.5.28);
- 1 образец окрашенных ЛКМ – листовая сталь без обработки EPS с фосфатированием (рис.5.29);
- 1 образец окрашенных ЛКМ – листовая сталь с обработкой EPS без фосфатирования (рис.5.30);
- 1 образец окрашенных ЛКМ – листовая сталь с обработкой EPS с фосфатированием (рис.5.31).
